南阿蘇鉄道の被害状況

第一白川橋りょうの損傷状況

第一白川橋りょうの復旧方法

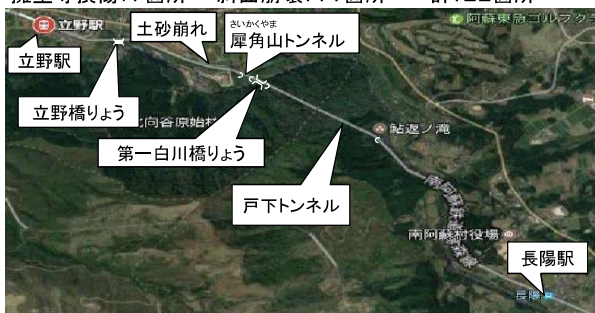
○ 立野駅～長陽駅間(4.7km)

- 橋りょう: 2箇所(立野橋りょう及び第1白川橋りょう)
- トンネル: 2箇所(犀角山トンネル及び戸下トンネル)
- 擁壁等損傷: 7箇所
- 斜面崩壊: 11箇所
- 計: 22箇所

土砂崩れ

立野橋りょう橋脚

移動

変形

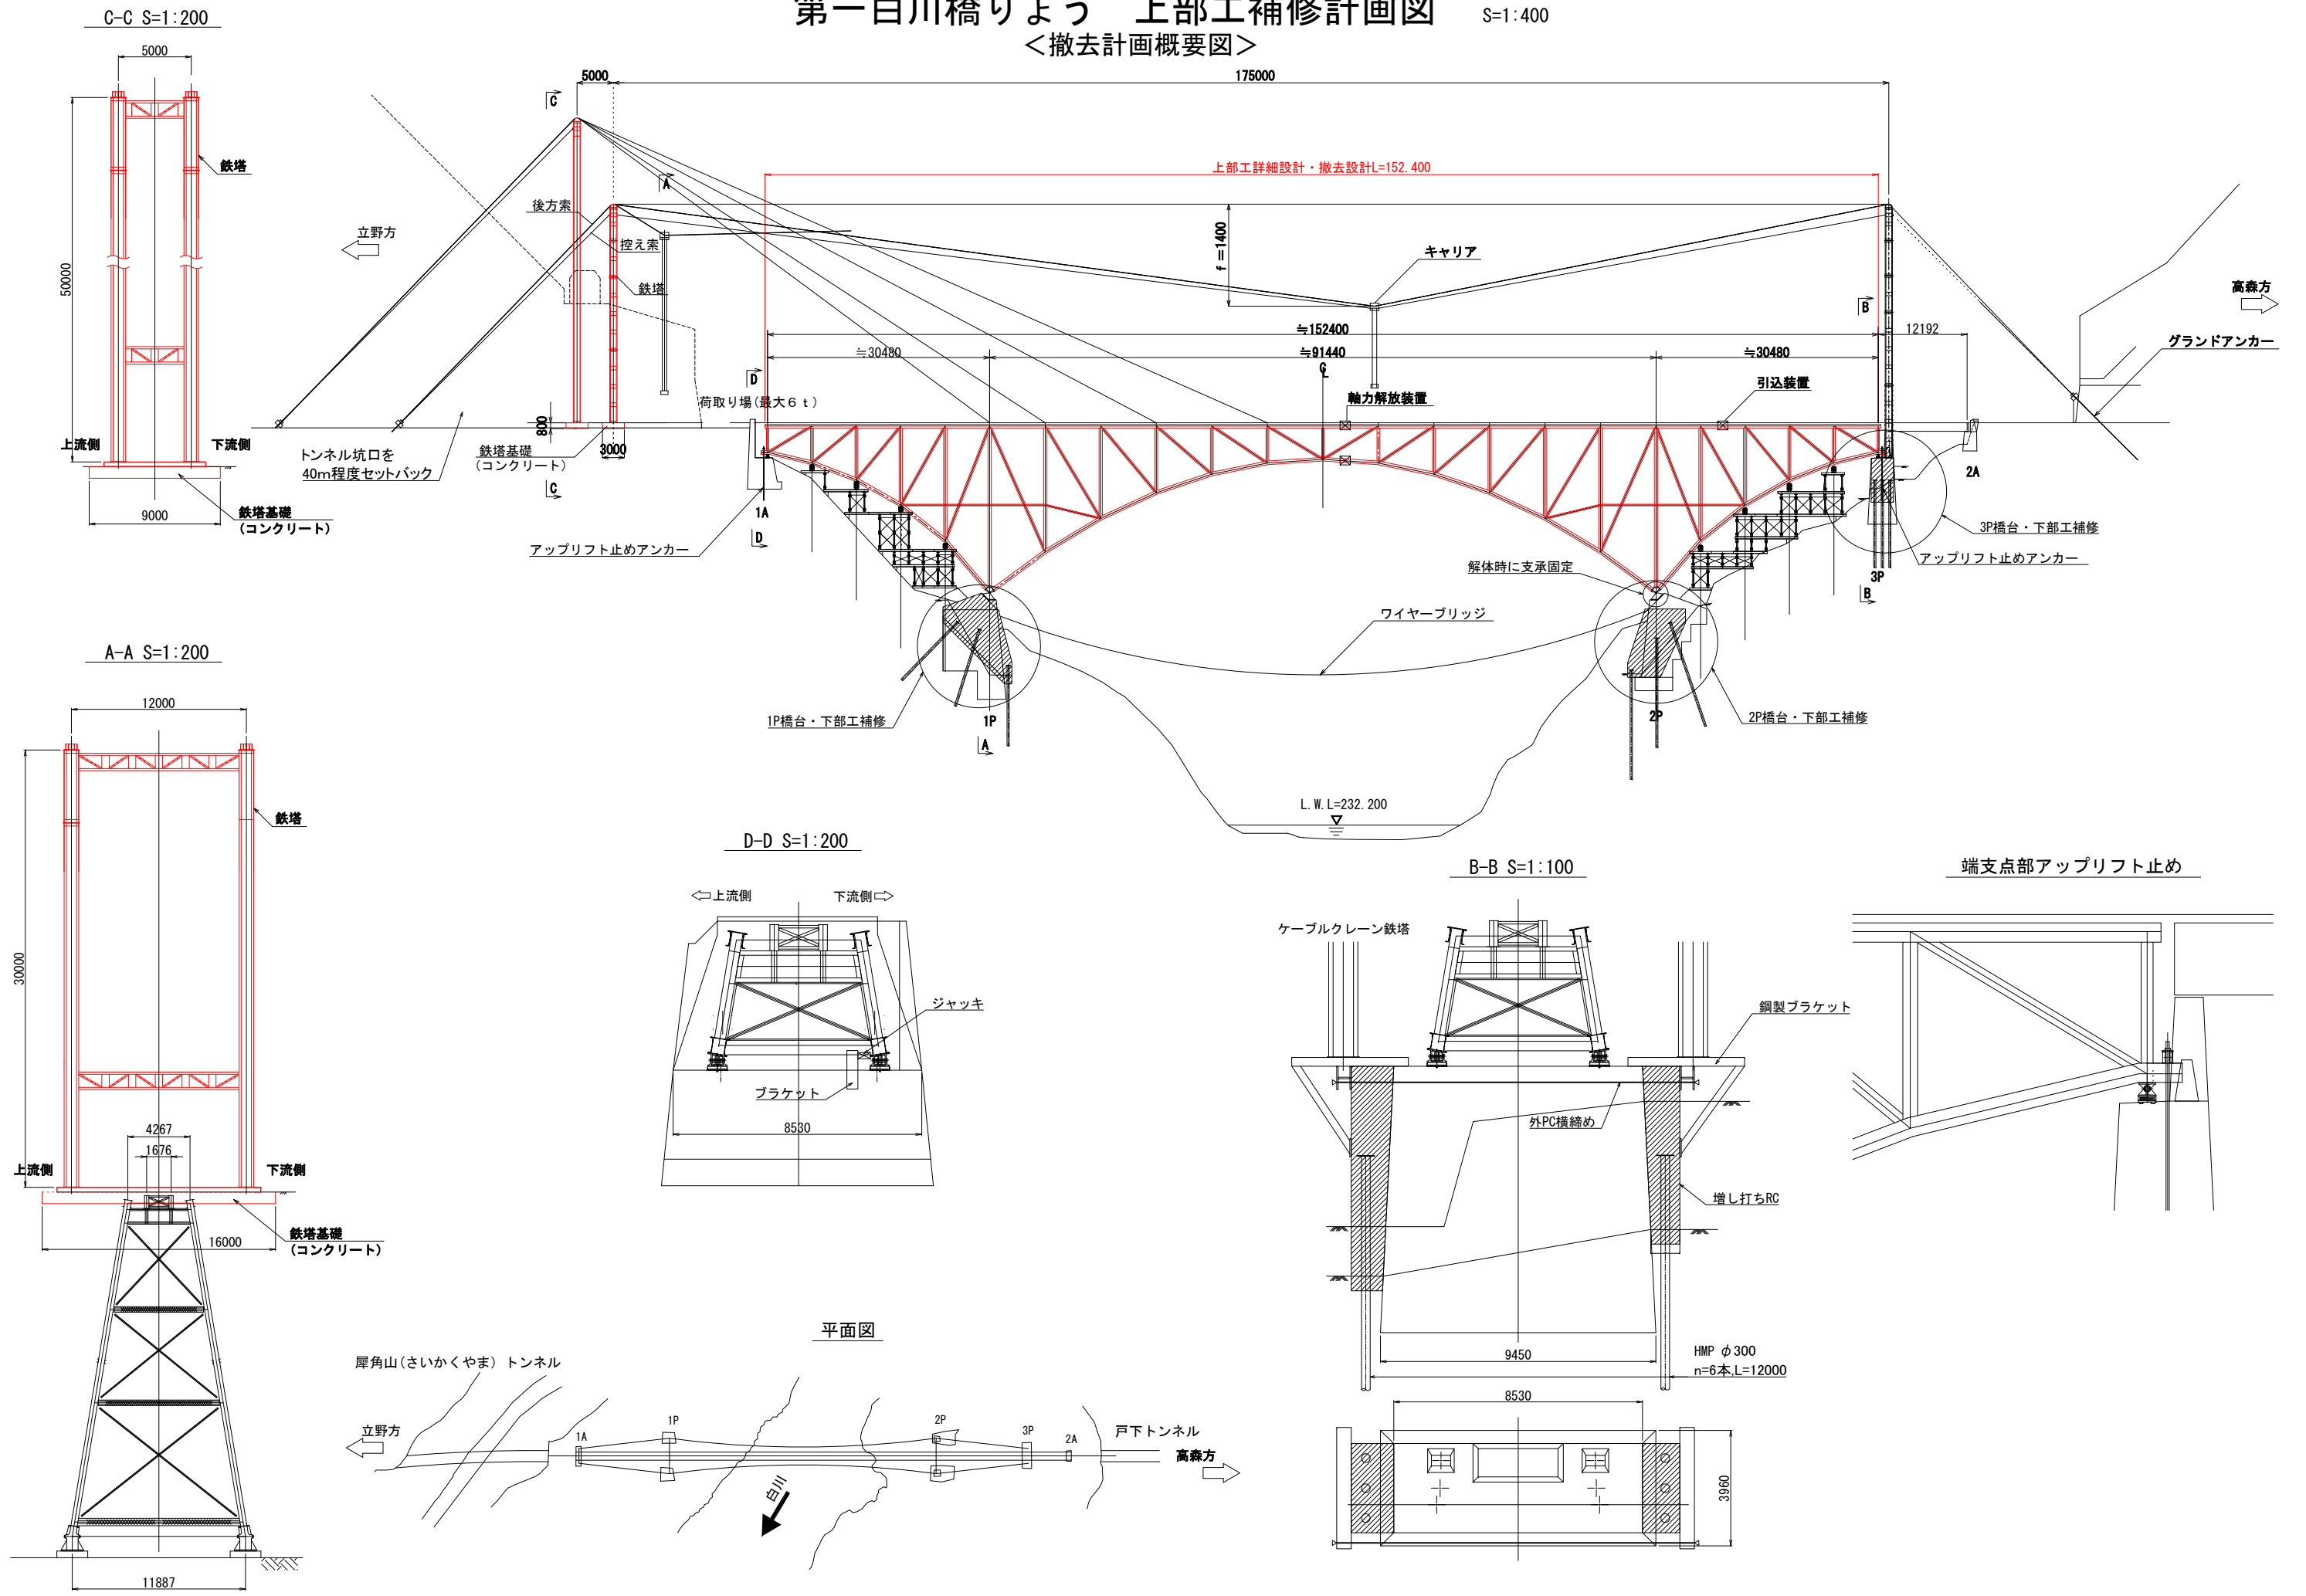
第一白川橋りょう 上部工補修計画図

<撤去計画概要図>
